IGLESIA PARROQUIAL DE LA PURÍSIMA CONCEPCIÓN DE EL PALMAR

**ANÁLISIS HISTÓRICO-CONSTRUCTIVO. APLICACIÓN DE LA
TERMOGRAFÍA INFRARROJA AL ANÁLISIS DE DETERIOROS**

D. ESTEBAN NICOLÁS HERRERO
Autor del Proyecto Fin de Grado

PROYECTO FIN DE GRADO

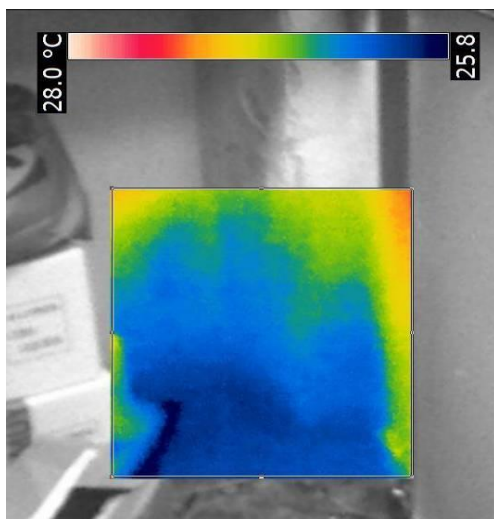
Imagen térmica del interior de un armario de la Sacristía, donde se observa la firma característica de humedad en el paramento.

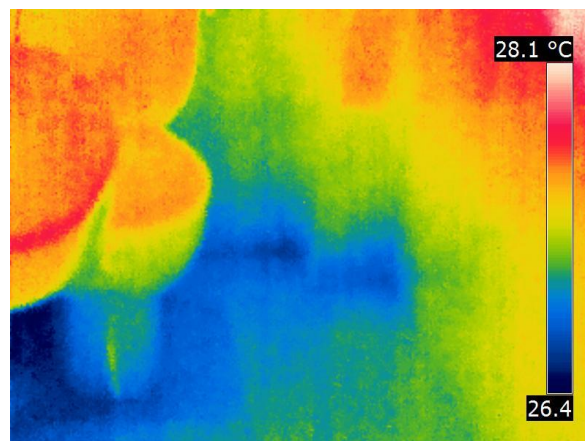
En la fotografía de la derecha, se ilustra una imagen térmica tomada en el aseo de la sacristía del templo, donde encontramos una rotura en el encuentro del pavimento con el azulejo del paramento, en la zona inferior. La acción de la humedad por capilaridad y el efecto que produce una posible filtración de aire a través de tal hendidura con ayuda de la propia humedad que se aporte con la limpieza de este aseo, proporciona en dicha esquina, una zona de menor radiación infrarroja, con una firma característica tenue.

Imagen térmica del aseo de la Sacristía del templo.

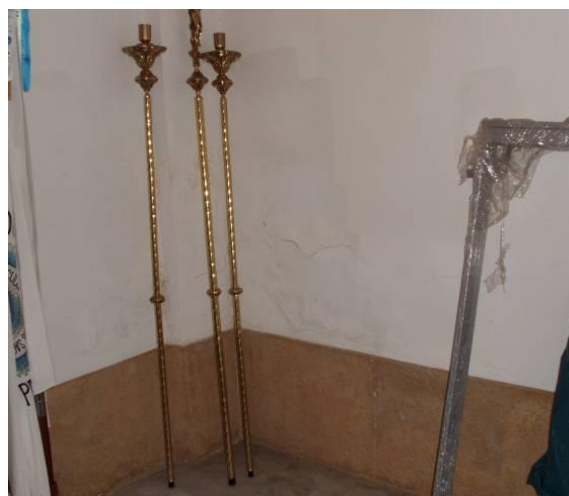
La humedad por ascensión capilar asciende hasta una altura aproximada de 80 cm sobre el solado interior, llegando así hasta desconchar el revestimiento de la sala.

Humedad por capilaridad en la zona inferior del zócalo del vestíbulo situado tras la capilla del Beato Fortunato.

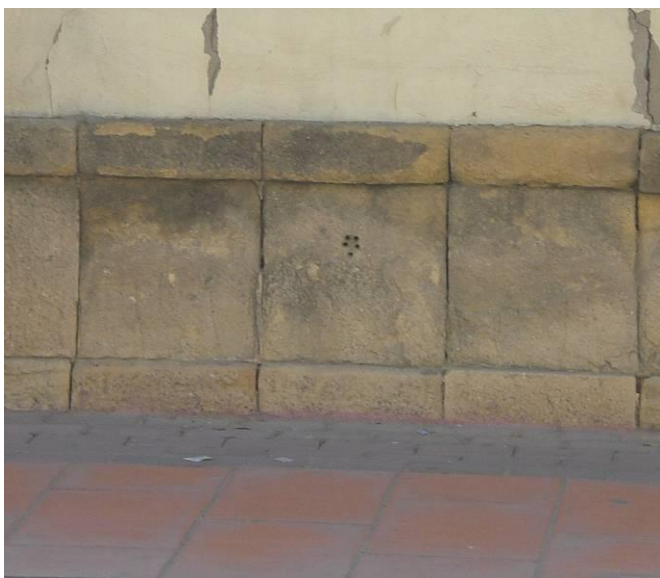
Zócalo pétreo que bordea perimetralmente el Templo, afectado por humedad por capilaridad.

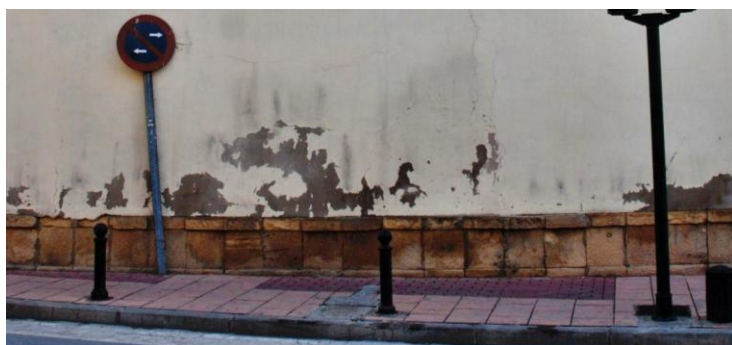
Zócalo de la fachada posterior afectado por salpiqueo de agua de lluvia.

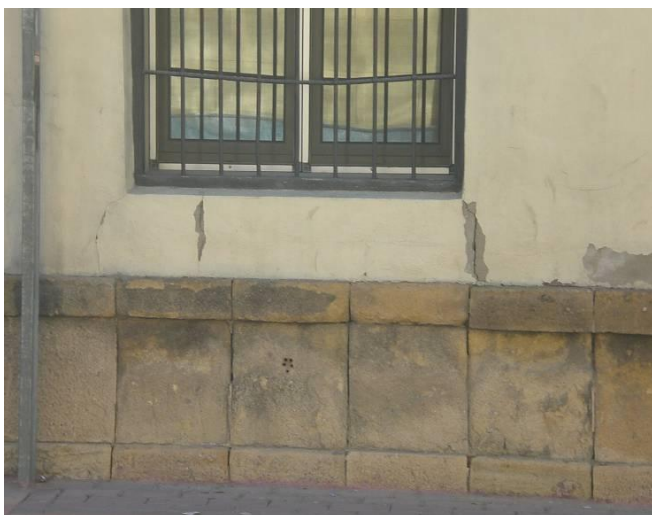
En esta imagen observamos diversas grietas de la fachada lateral, así como el mal estado de las juntas del zócalo pétreo; siendo susceptible la infiltración de agua a través de estas.

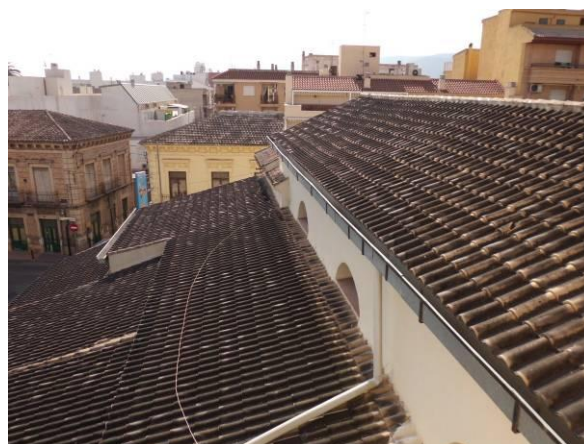
Estado actual de las cubiertas, donde se aprecia la teja mixta envejecida y la existencia de canalones de chapa galvanizada.

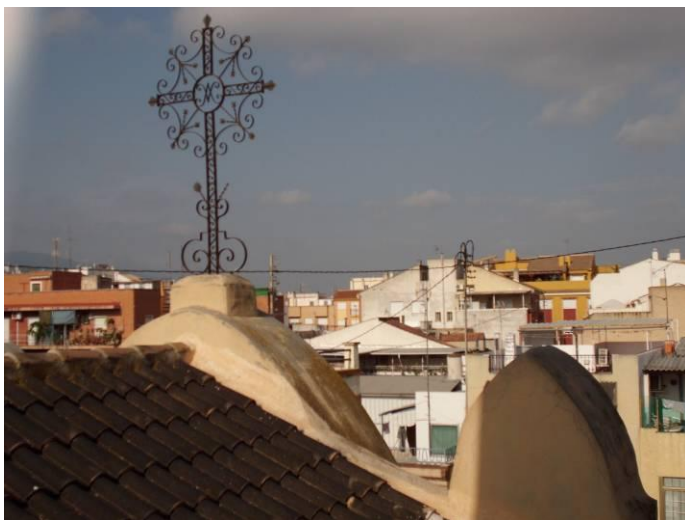
Biodeterioro observado en la albardilla superior de la fachada principal.

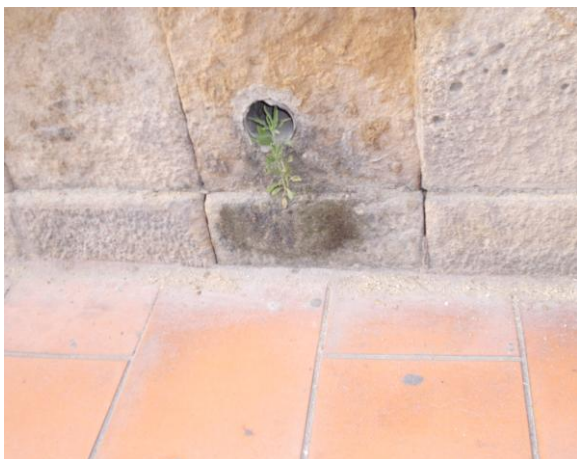
Biodeterioro que se está transformando en costra negra como consecuencia de la contaminación ambiental.

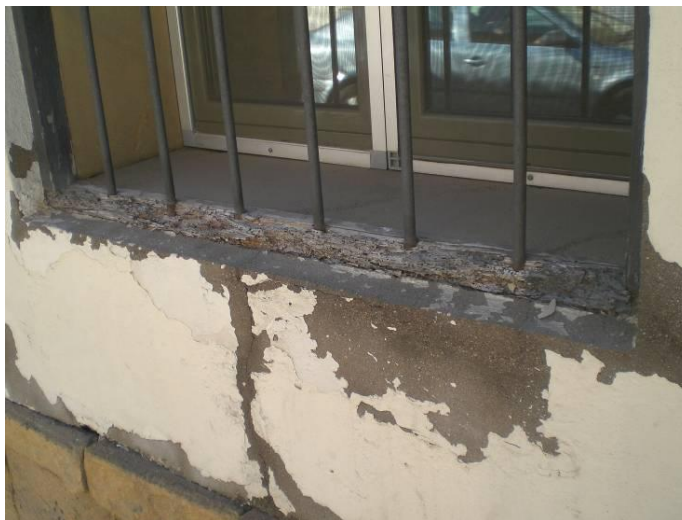
Imagen de la ventana de la fachada lateral donde se puede observar el deterioro ocasionado por dicho agente, como es la carcoma.

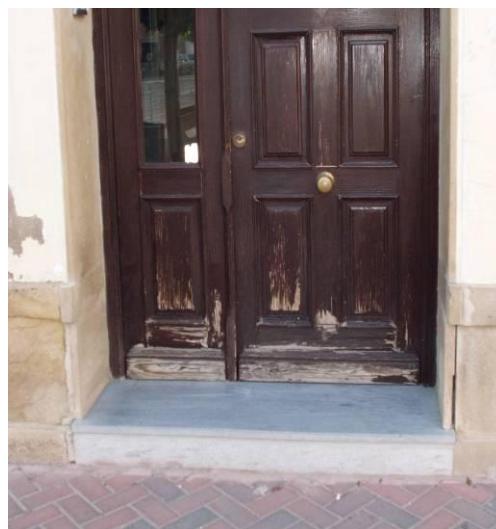
Este tipo de patología se puede ver representada en la puerta de madera situada en la fachada oeste del templo, que desemboca en la plaza de la Iglesia, cuya puerta da acceso al centro pastoral de la Purísima Concepción.

Puerta de madera afectada por la acción del sol.

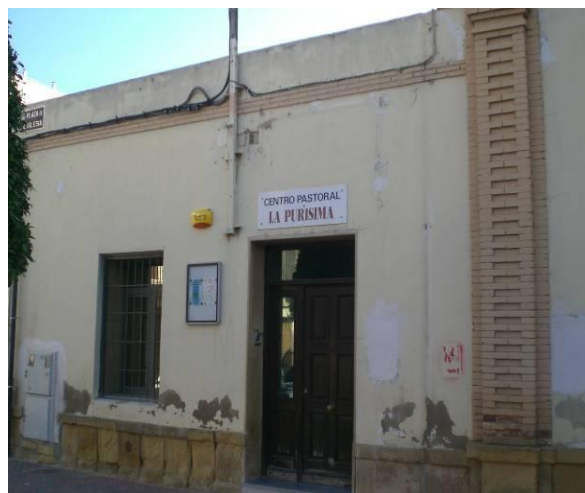
Desconchado del revestimiento situado en la zona inferior de la fachada principal del templo.

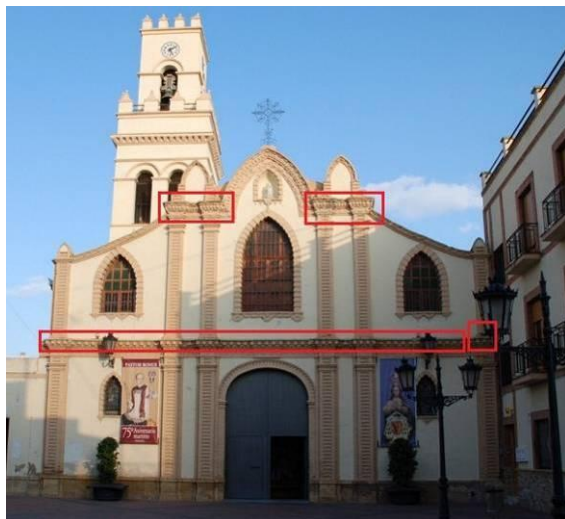
Biodeterioro

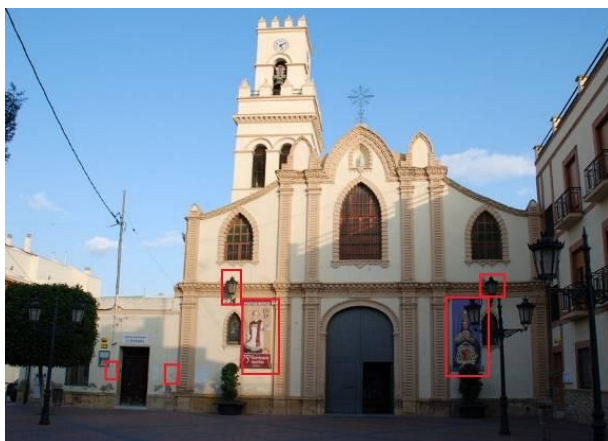
Lesiones estéticas

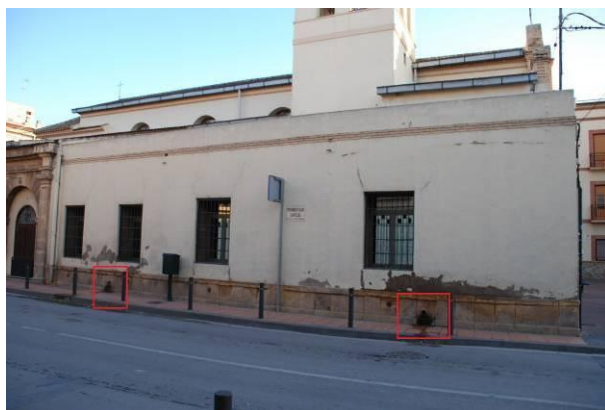
Denominación: Biodeterioro

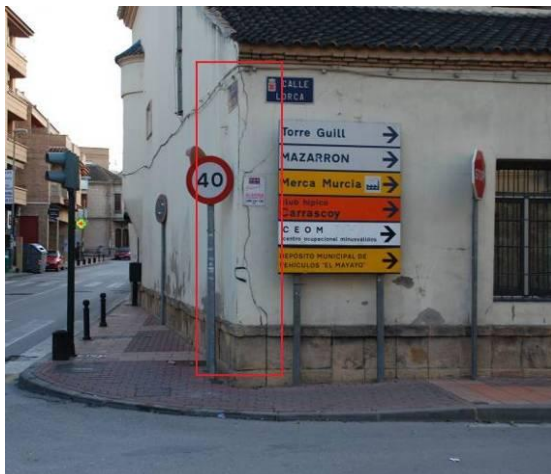
Denominación: Grietas

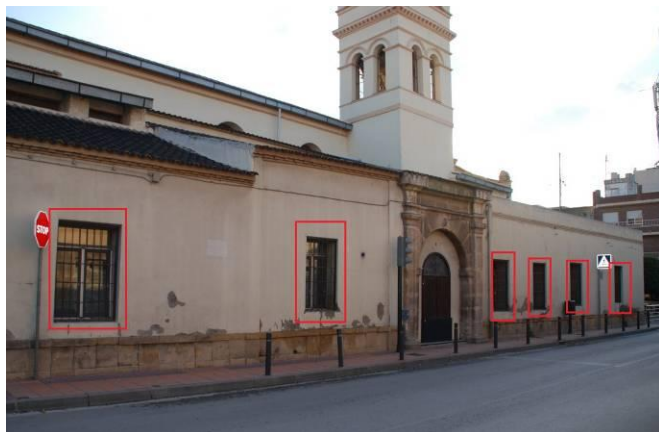
Denominación: Grietas

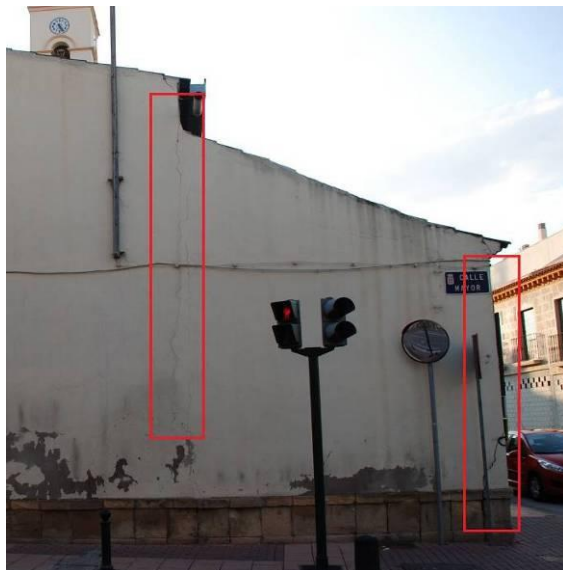
Denominación: Grietas

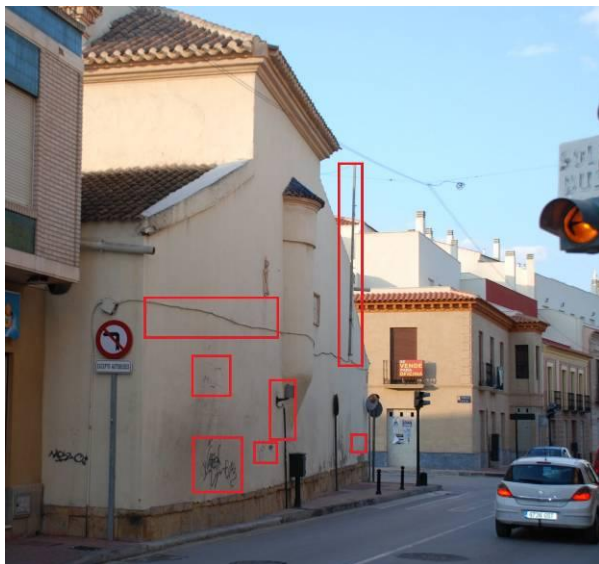
Denominación: Lesiones estéticas

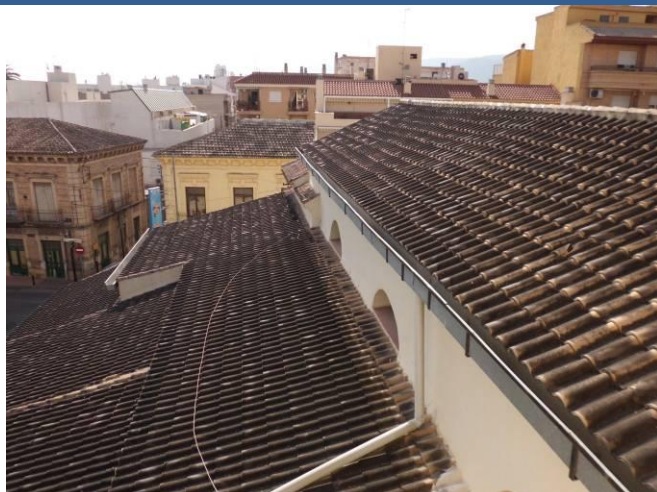
Rotura de elementos de cubrición

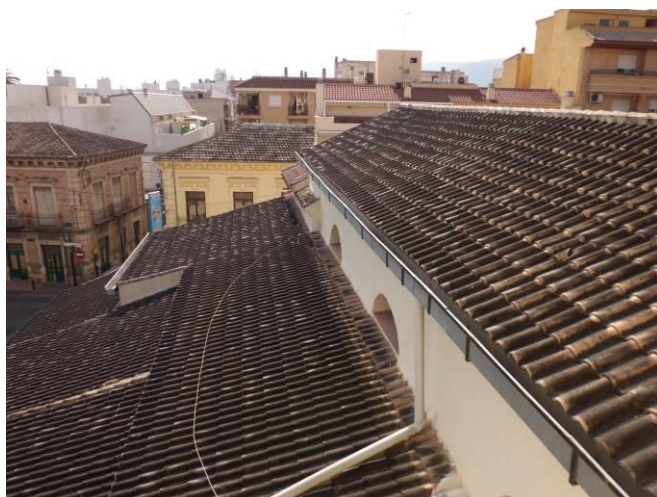
Biodeterioro

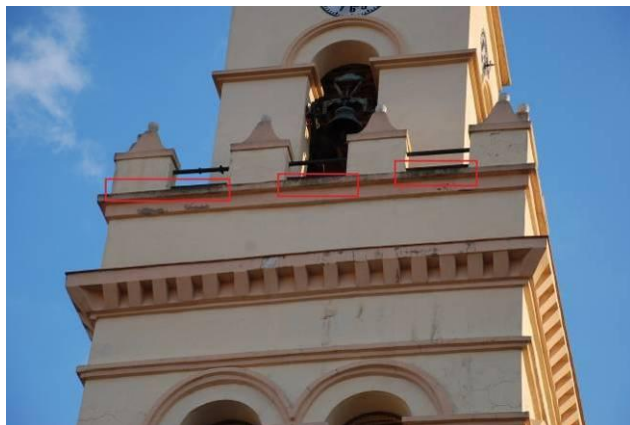
Denominación: Biodeterioro

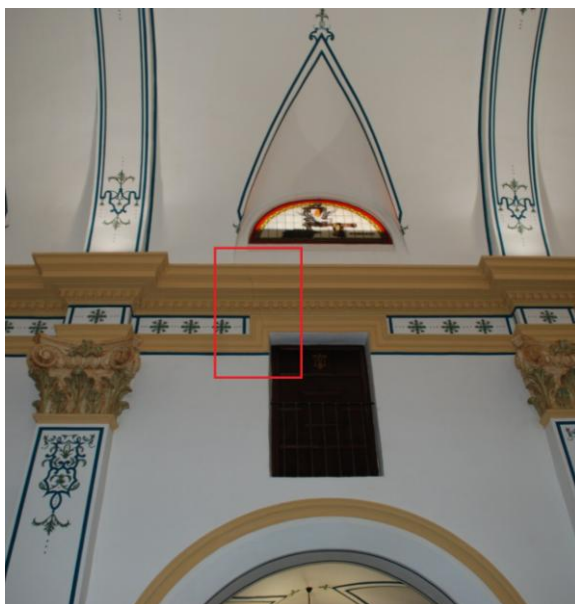
Grietas

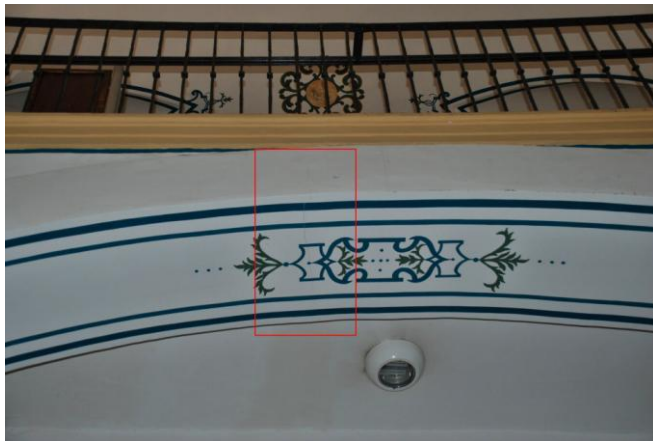
Denominación: Grietas

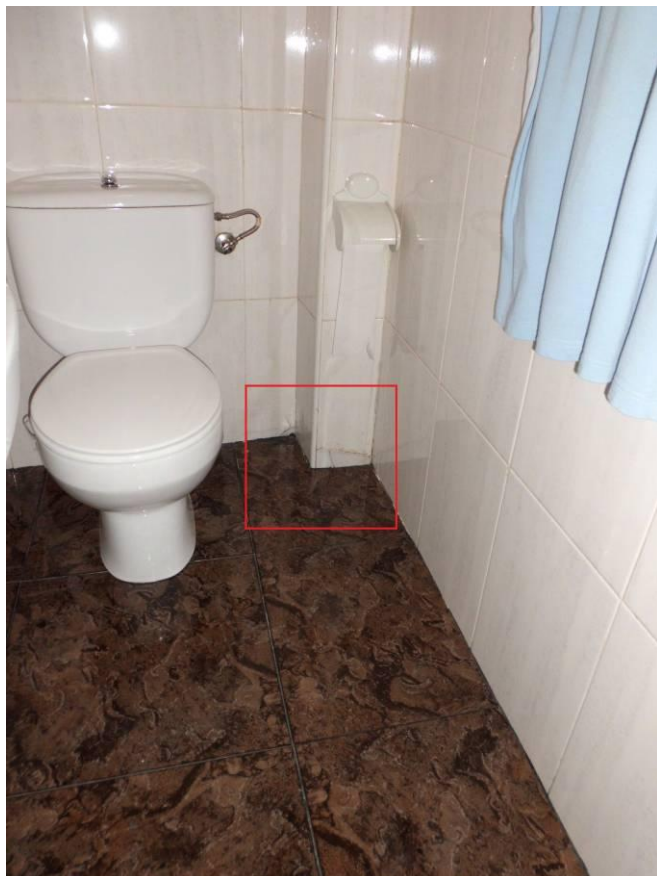
Denominación: Rotura de azulejo

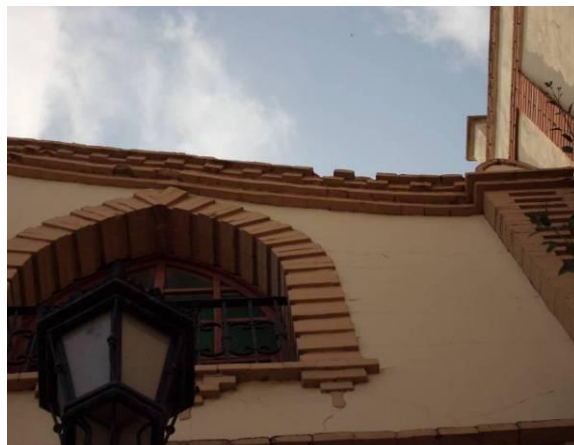
Imagen del mal estado de la albardilla de coronación de la fachada principal.

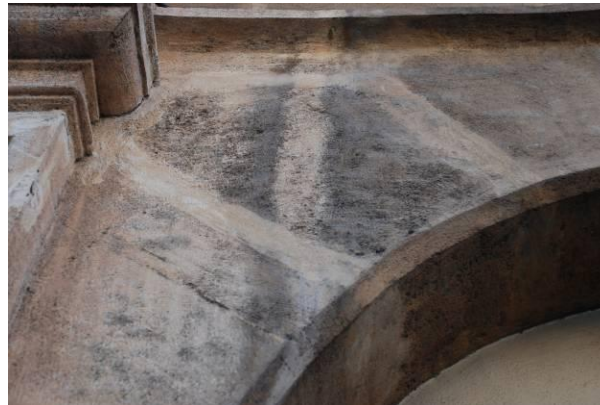
Imagen de costra negra en la portada pétrea de la fachada lateral del templo.
